北星学園大学・短期大学部
第一研究棟改修計画(案)
概要版

2017年11月
北星学園財務課

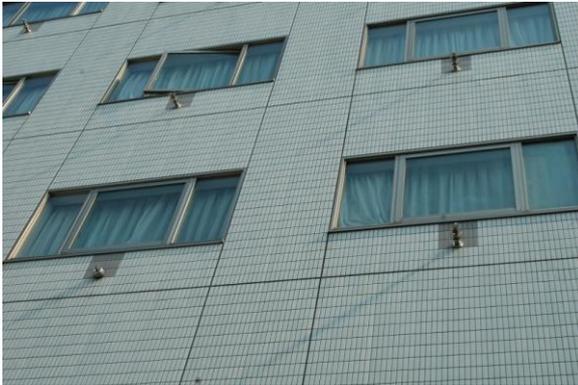
第一研究棟の窓は、“打ち込み式”と呼ばれる工法で施工された特注の窓で、窓横の縦目地に合せてはめ込まれたデザイン性の高いものであるが、この縦目地と窓枠の間のシーリングが経年劣化を起し、上階の窓枠と目地の隙間から入った雨水が縦目地を伝い、下階の窓付近で滞水し、窓の劣化の原因になっていると推定される。

窓の両サイドを通る縦目地

このことは、同時に各階の窓のシーリングが経年劣化することで、“打ち込み式”の窓を支えるアンカーが腐食している恐れがある。したがって窓の交換を行うとともに、目地部のシーリングをやり直し、同時により通風性が良く断熱性が高い窓に交換することで快適性も高める。

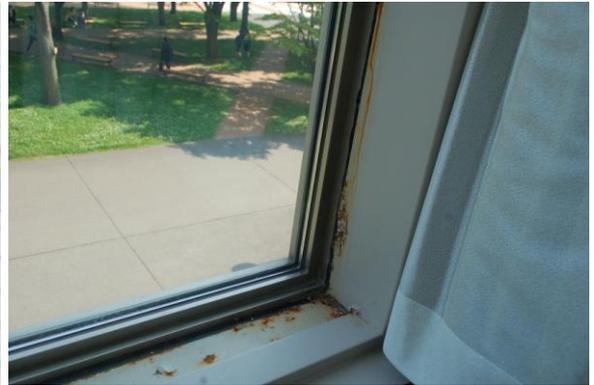
下階の窓枠のサビ

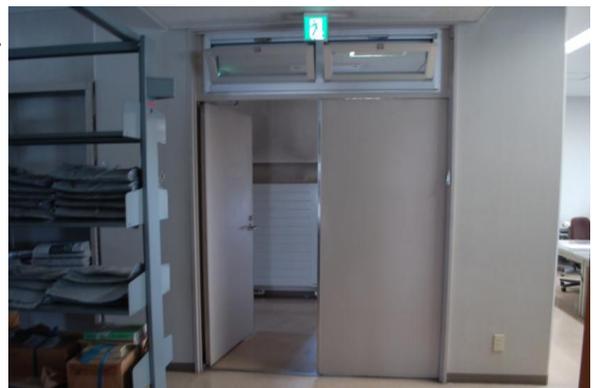
総合研究センターと経済学部資料室は、4階西側の研究室側と扉で仕切られており、施錠されてしまうと、消防法上規定されている「二方向脱出」ができなくなる。そのため、東側非常階段に常時通行できるようにする必要がある。

4階東側非常通路部分と防火戸

また、東側非常階段方向へ常時通れるようになることで、4階研究室を使用している方々がトイレを常時利用できるようになり、利便性が向上する。

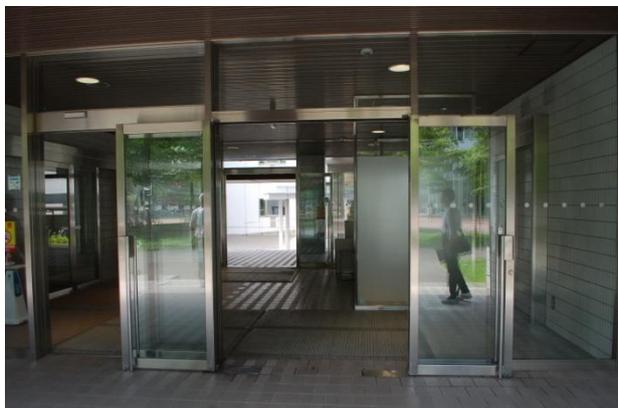
研究棟への出入と通過動線の交錯を改善するピロティ

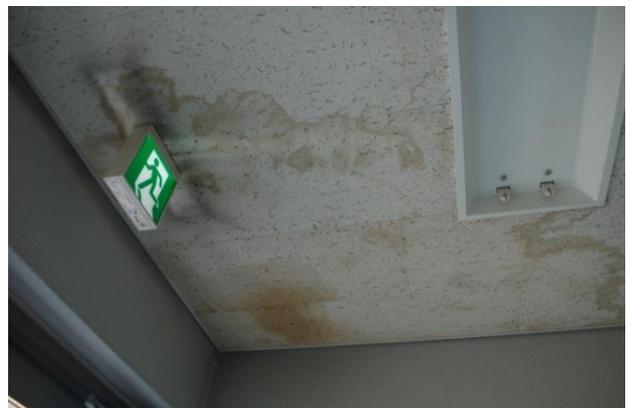
上階の窓から入った雨水が伝い天井内に滞水したと考えられる1階非常出口の天井

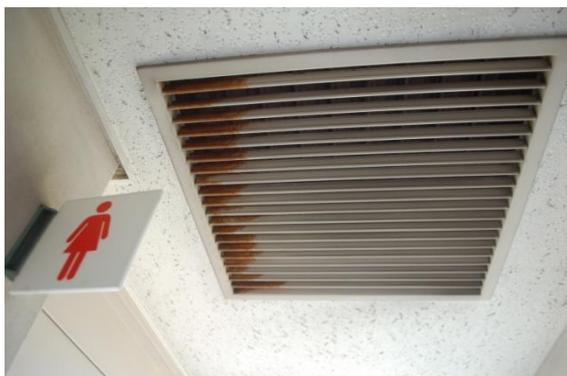
天井換気口に見られるサビ

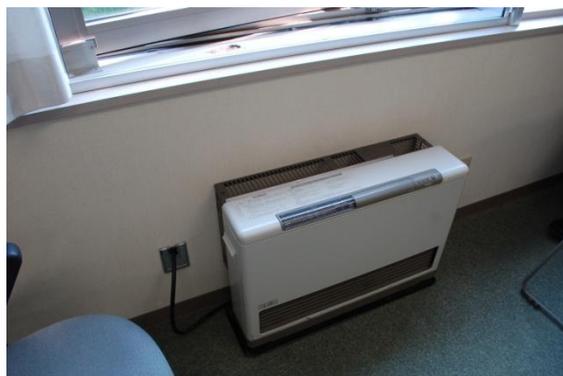
FF暖房機は、これまでも随時交換を行ってきたが、近年故障が多くなってきている。また、FF暖房機へ給油するゴムホースの耐用年数が過ぎており、ゴムの劣化による油漏れの恐れがあり、火災に直結する危険性が高いため、ホースを含め一斉交換を行う
