北星学園大学・短期大学部
第一研究棟改修計画(案)
概要版

2017年11月
北星学園財務課

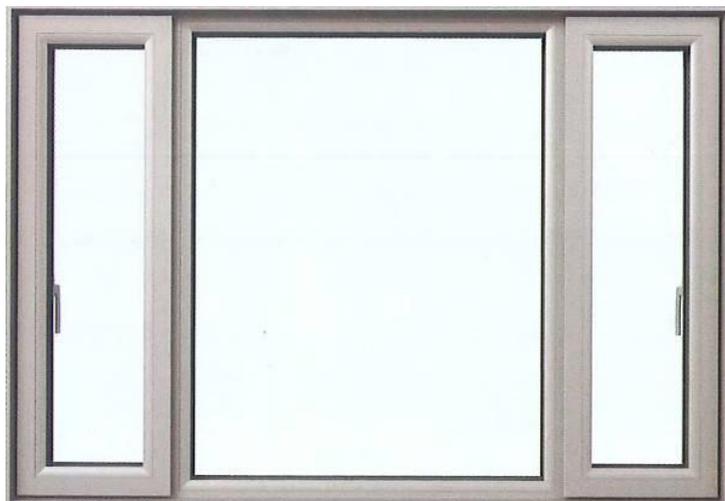
図 交換する窓のイメージ(網戸付きトリプルガラス日射遮蔽型)

第一研究棟の窓は、“打ち込み式”と呼ばれる工法で施工された特注の窓で、窓横の縦目地に合せてはめ込まれたデザイン性の高いものであるが、この縦目地と窓枠の間のシーリングが経年劣化を起し、上階の窓枠と目地の隙間から入った雨水が縦目地を伝い、下階の窓付近で滞水し、窓の劣化の原因になっていると推定される。

このことは、同時に各階の窓のシーリングが経年劣化することで、“打ち込み式”の窓を支えるアンカーが腐食している恐れがある。したがって窓の交換を行うとともに、目地部のシーリングをやり直し、同時により通風性が良く断熱性が高い窓に交換することで快適性も高める。

新しい窓は、網戸が付き、直角に窓が開いて風の通りが良くなるタイプを導入するようにする。

なお、安全性や維持管理性に配慮しつつ、開放方向やデザインについて、今後、検討する。
